Péter Németh – Szilárd Papp

Nagygéc, fosta biserică reformată

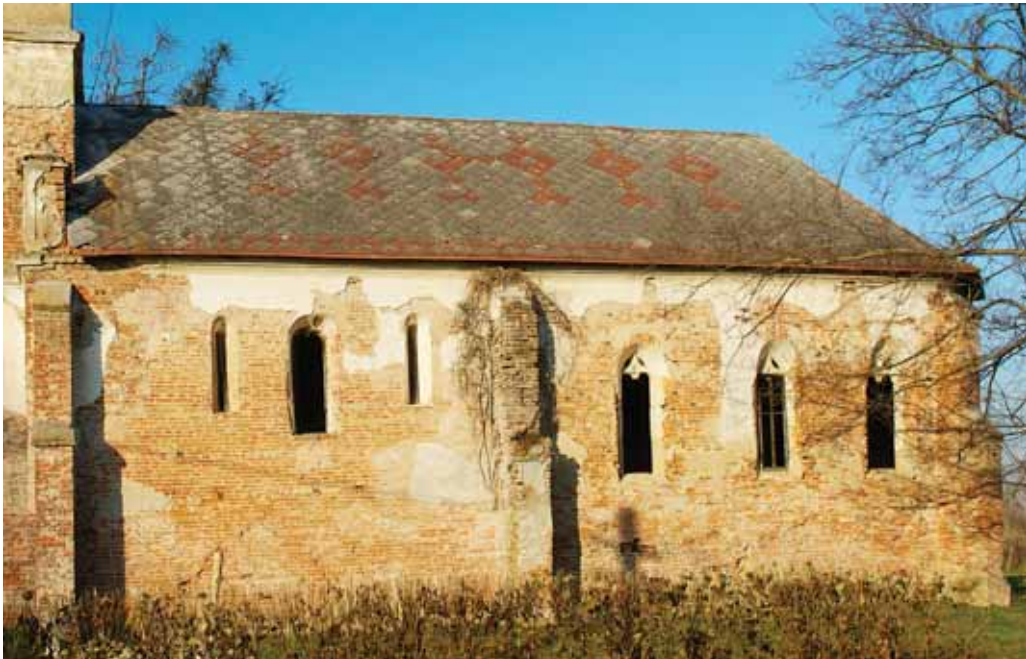
2. Fațada sudică a bisericii

Dintre detaliile primului lăcaș s-au păstrat doar ferestrele sudice ale navei. Cele de pe extremități, situate la aceeași înălțime, sunt deschideri înguste, încheiate semicircular, cu ambrazură evazată. Fereastra mijlocie se încheie, în schimb, în segment de cerc (sau în arc în formă de mâner de coș), fiind în același timp mai lată și mai înaltă decât celelalte două. Forma actuală a acesteia datează din epoca modernă, dar remarcăm o cezură pe la mijlocul arcului închiderii, care sugerează că fereastra a fost amenajată prin transformarea unei deschideri romanice, identice cu cele din vecinătatea sa. Fereastra mijlocie originală se situa în partea dreaptă a golului actual.⁴ Grație lui Heszlmann Imre și Flóris Rómer, care au vizitat biserica în 1864, deținem câteva date despre soclul și portalul vestic – dispărute între timp – ale lăcașului timpuriu.⁵ Rómer a desenat profilul muchiei soclului compus dintr-o adâncitură în unghi drept urmată de un tor. El a notat în dreptul desenului că muchia era din cărămidă.⁶ Portalul apusean cu închiderea și arhivolta semicirculară, caracterizat printr-o ambrazură treptată a fost clădit de asemenea

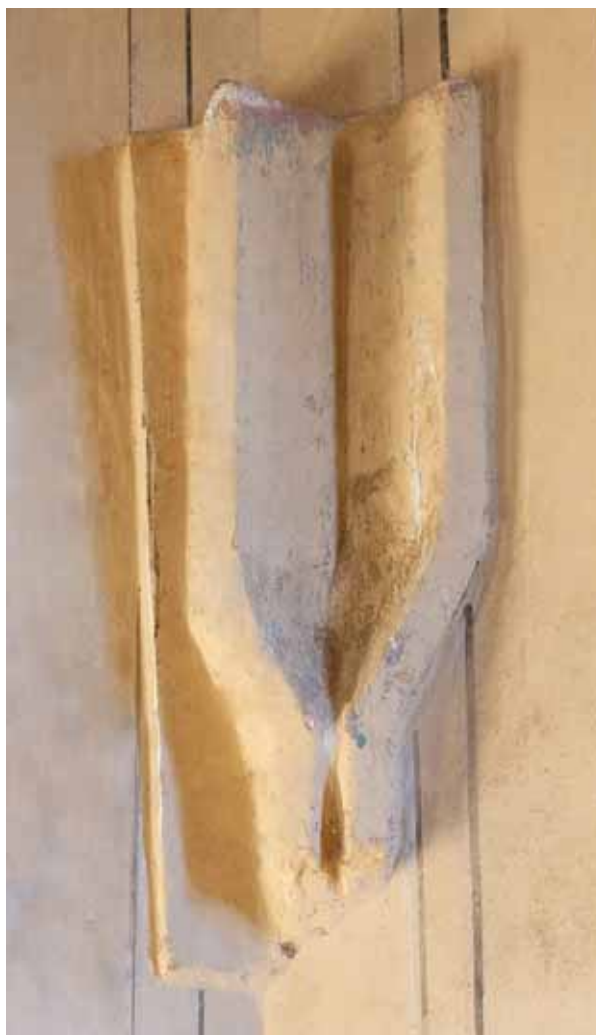
4. Desprinderea bolții din colțul sudic al peretelui răsăritean al corului

În peretele sudic al corului, sub fereastra dinspre răsărit, a fost amenajată o nișă de ședere încheiată în arc în acoladă. Din bolta de odinioară a corului s-au păstrat fragmentar patru porniri de ogive. Fiecare se compune din câte două ogive profilate cu câte o cavetă, baza pornirilor prezentând în câteva cazuri forme ciudate, amintind puțin de cele în formă de coadă de rândunică. În colțurile răsăritene, listelurile proeminente ale ogivelor se desprind direct din perete, continuând paralel până la punctul în care se despart prin îndoire, fără a se intersecta. Pornirea de pe peretele sudic diferă de acestea doar prin faptul că aici ogivele se intersectează. În colțul sud-estic se desprind din perete trei listeluri proeminente care continuă apoi paralel până în punctul în care elementul mijlociu se despica în două și se pierde în listelurile de pe margini. Judecând după poziția pornirilor bolta era formată din trei travee. De asemenea numărul pornirilor exclude o boltă în cruce, fiind vorba cu siguranță de o structură mai complexă, probabil o boltă în plasă.¹¹

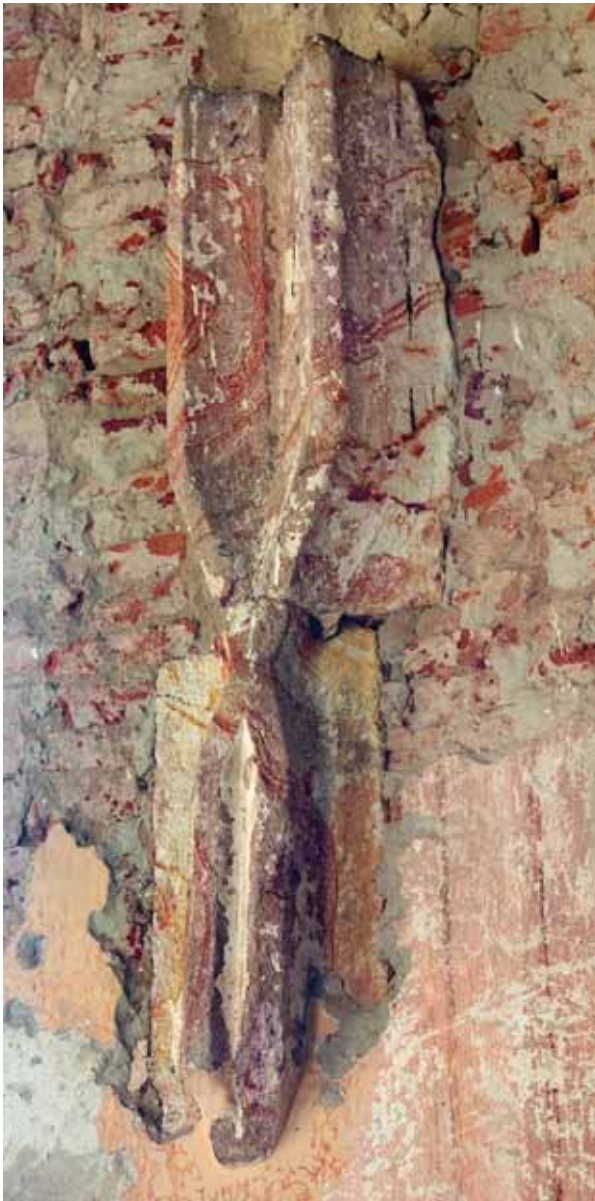
5. Desprinderea bolții de pe peretele sudic al corului

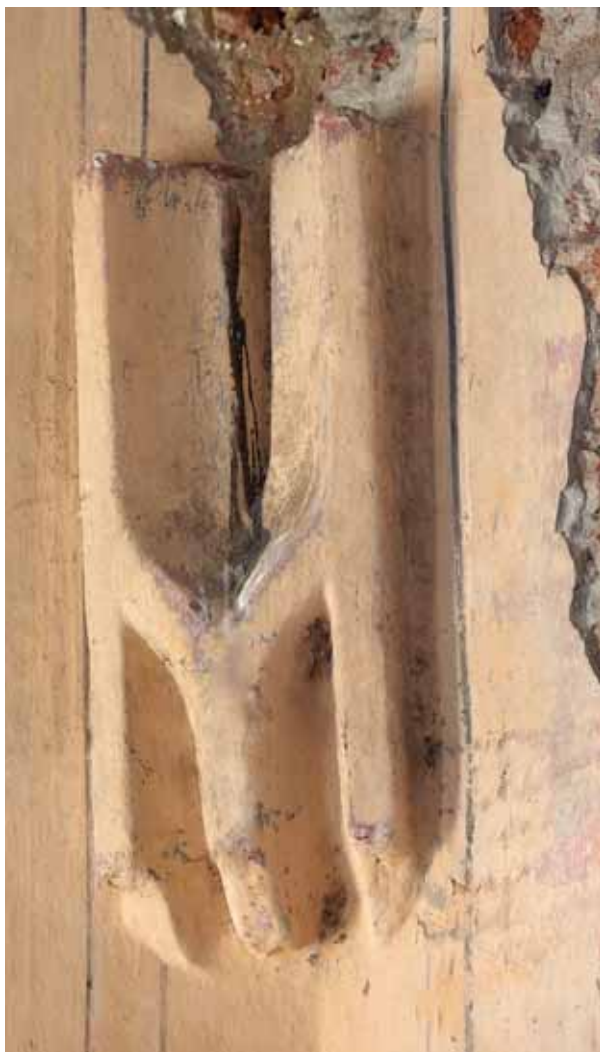
6. Desprinderea bolții din colțul sud-estic al corului

Detaliile corului gotic au fost confecționate într-o singură fază de construcție. Mulurile decorate și cu motive flamboaiante, profilate fără listeluri proeminente se regăsesc în arhitectura Regatului Ungariei medievale către 1500 precum și în deceniile următoare.¹² Pornirile de ogive în formă de coadă de rândunică au apărut în anii 1480, dar versiunea provincială utilizată la
