Sonkád, református templom

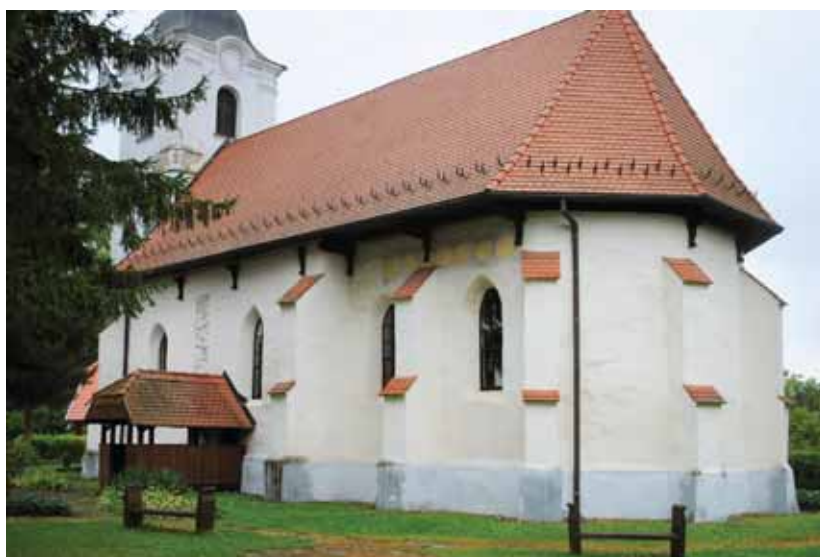
1. A templom délkelet felől

A falusi méretekkel rendelkező, keletelt épület jórészt ma is eredeti formájában áll.² Téglalap alaprajzú hajóházhoz egy-egy falszélességnyivel keskenyebb, kétszakaszos, a szabálytalan nyolcszög öt oldalával záródó szentély csatlakozik keletről. A szentély északi oldalán a középkorban sekrestye állt, melyet keleti és nyugati falának a szentély északi falán és a hajó északkeleti sarkán talált csatlakozási nyomai, illetve feltárt alapfalai alapján a legutóbbi helyreállításkor visszaépítettek.³ A hajó nyugati oldalához a XIX. század elején tornyot emeltek, melynek középkori előzményére nincsenek adatok.⁴ A templom sarkain kétosztatú, átlós elhelyezkedésű, azonos kialakítású támpillérek állnak.⁵ Támpillér tagolja a szentély déli falának közepét is, és egykor pillérek támasztották a hajó két hosszfalának középső szakaszát, melyek közül az északit a legutóbbi felújításnál visszaépítették, a délinek pedig kibontották a korábban vakolattal fedett bekötési csonkját.⁶ A táмок eredeti lefedése és vízvetőik egykori kialakítása nem ismert, utóbbiak mai formája újkorinak tűnik. A templom falait törtkőből emelték, a szerkezeti elemeket sárgás-szürkés színű riolittufából faragták.⁷

A templom hajóján és szentélyén egységes, egyszerű rézsűs kialakítású, kőből faragott lábazati párkány fut körbe, amely – bár jelentős szakaszai cserélt kövekből állnak – a középkori állapotot mutatja. Az eredeti főpárkány nem maradt fenn, a falkoronát valamikor az újkorban több téglasorral megmagasították. A templom egykori nyugati, ma a tornyaljban található kapuja erősen átalakított.⁸ Záradékrészét elbontották, s profilozott szárköveinek a nyí-

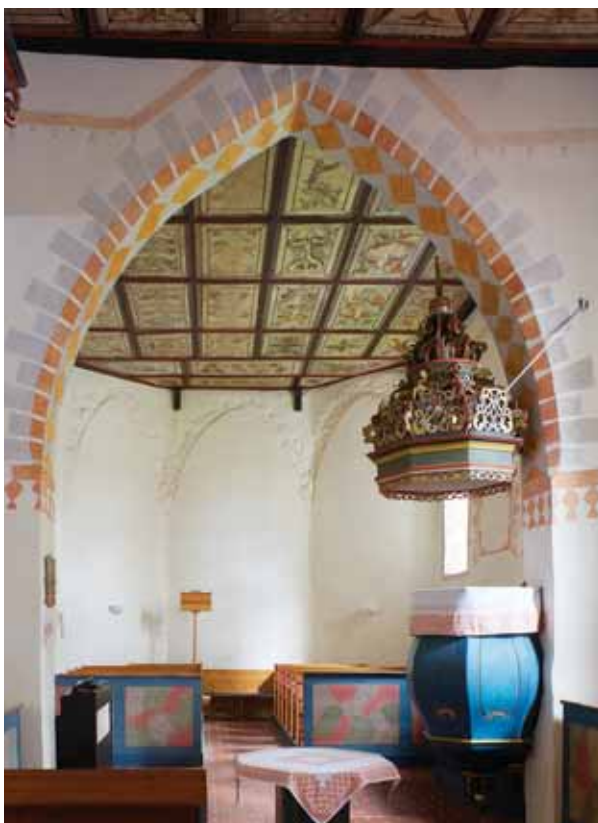
2. A szentély belseje nyugatról

lyen két ablak látható, mindkettő a déli falon. Kialakításukon, elhelyezkedésükön és méreteiken túl fennmaradásuk mértéke is megegyezik a hajóablakokéval.¹³

vonalig nem tagolja profil, onnantól a hajó felé néző oldalukon élszedés fut. A pillérek egy-egy, építésükkel feltehetően egyidős, festett felszentelési kereszt látható.¹⁴ A szentély északi falának nyugati szakaszán helyezkedik el a lapos számrhátívű záradékkal kialakított sekrestyeajtó. Profilja a nyílás felé félfecskefárból, félhomorlatból és félpálcátagból áll, amely vékony, rézsús lemeztaggal záródik. A profil a keret lábazatának rézsús, felső síkjából válik ki. A szentély északi falának keleti szélén szentésgtartófülke mélyed a falba. Az álló téglalap formátumú fülke kőkeretének a felületét utólag lefáragták, ma már csak annyi látható rajta, hogy a nyílást követve valamilyen profil futott körbe rajta. A szentély körítőfalain egykori bordás boltozatának lenyomatát is feltárták. A boltozat kétszakaszos volt és konzolokra támaszkodott.¹⁵
