Papp Szilárd

## Szamosújlak, református templom

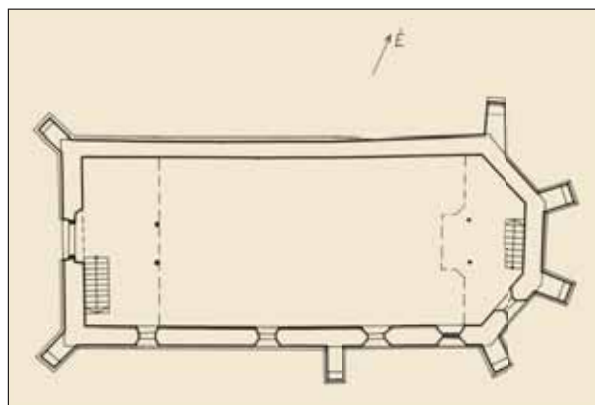
2. Alaprajz

A kisméretű, keletelt épület jórészt jelenleg is középkori formájában áll.<sup>3</sup> Téglalap alaprajzú hajójához keletről azonos szélességű, a nyolcszög öt oldalával záródó, kétszakaszos szentély csatlakozik. A szentély északi oldalán az 1990-es évek első felében visszaépített, négyszög alaprajzú sekrestyéépület emelkedik, melynek kiterjedését, dongaboltozatának egykori létét és szentélybe vezető ajtónyílását ásatással és falutatással tisztázták.<sup>4</sup> A templomot kívülről kétosztagú támpillérek támasztják: a sarkokon átlós elhelyezkedésűek, a szentély és a hajó határára – mind az északi, mind a déli oldalon –, illetve a szentély déli falának közepén pedig a falakra merőlegesek.<sup>5</sup> A támpillérek részletformák nem jelennek meg, felső részük

A templom épületkutatása során előkerült további részletek arra utalnak, hogy a ma látható szentély egy korábbi szentély átalakításával keletkezett. A fent leírt diadalívpillérektől másfél méterre keletre feltárták egy korábbi diadalív mindkét pillérének az alapozását, a déli körítőfal külső oldalán egy vele nagyjából egy vonalba eső támpillér alapjával együtt.<sup>12</sup> A szentély két déli ablaka közt pedig előkerült egy korábbi ablaknak az elfalazott csúcsíves záradéka. Állítólag egy régebbi, a záradék három oldalán fiókokkal (?) kialakított dongaboltozat maradványa is napvilágot látott volna a szentélyben. Mindezek azt mutatják, hogy a korábbi, szintén boltozott és a sekrestyével együtt épített szentély rövidebb volt a maiénál, és déli, illetve délkeleti falszakaszán egy-egy ablakkal volt csak tagolva. E régebbi szentélyt körítőfalának megtartásával, de diadalíve elbontásával és új építésével – amelyet kívülről támpillérekkel is megtámasztottak – nyugat felé némileg megnyújtották, s déli oldalán egy helyett két ablakot alakítottak ki, köztük új támpillérral.
