*Szilveszter Terdik*

## Biserica de lemn din Lechința Negrești Oaş – Muzeul Țării Oaşului (muzeul în aer liber)

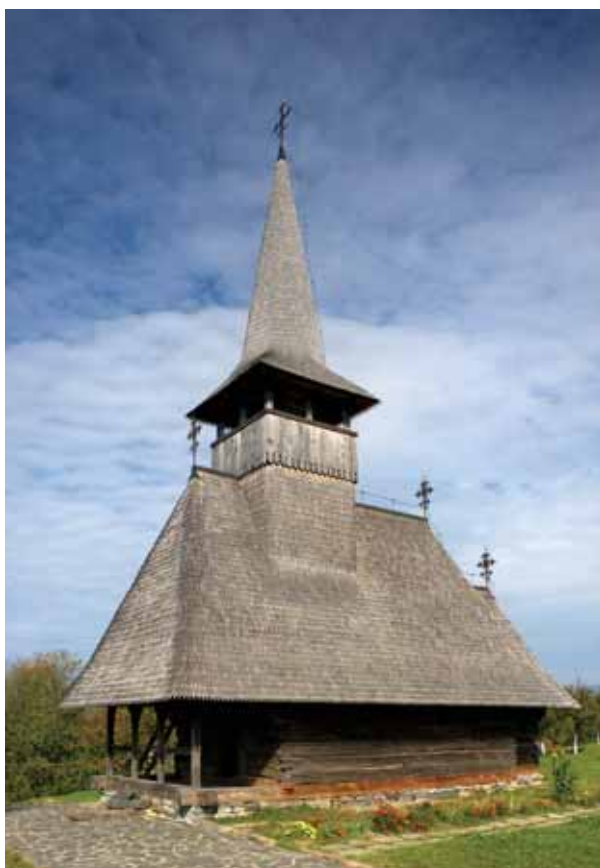
1. Biserica Sf. Paraschiva din Lechința dinspre sud-vest

Biserica de lemn din Lechința, de dimensiuni mici, a fost ridicată din bârne pe un soclu de piatră. Grinzile cioplite au fost îmbinate combinând mai multe tehnici de dulgherie:<sup>10</sup> capetele bârnelor se petrec la colțuri câțiva centimetri, fenomen mai accentuat în cazul bârnelor superioare, astfel că în această zonă ele creează un fel de console treptate. Acoperișul învelit cu șindrila este bine proporționat. Pronaosul este dominat de turnul scund, care încalce coama acoperișului. Sub nivelul parapetului foisorului cu decor traforat, laturile turnului sunt învelite cu șindrila. Coiful acestuia are secțiunea pătrată la pornire, fleșa înaltă și ascuțită fiind octogonală.

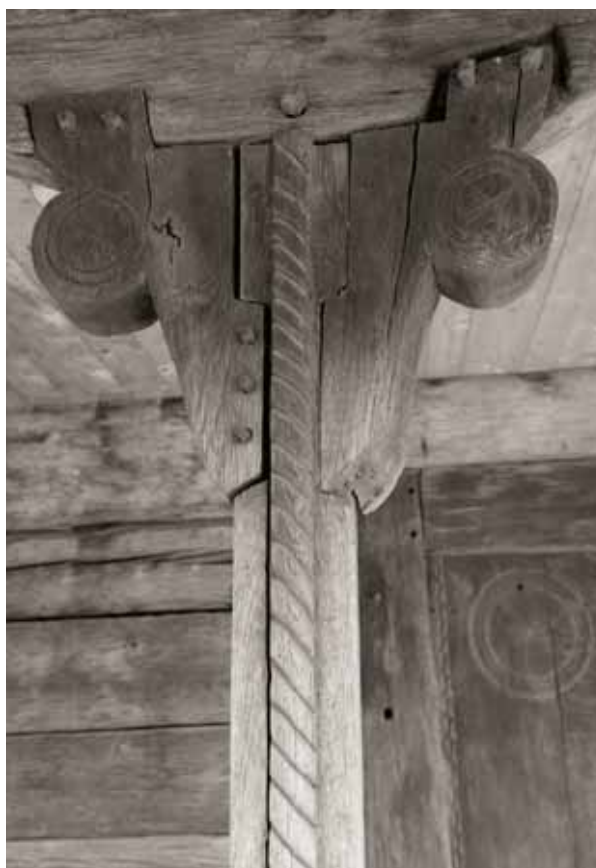
2. Pridvorul bisericii de lemn, detaliu

Spațiul bisericii se compune din pridvor vestic, pronaos, naos și altar. Pridvorul este ritmat de patru coloane, latura vestică a acestora și cosoroaba fiind decorate cu un brâu sculptat cu motivul funiei. O scară aflată în colțul nord-vestic al pridvorului permite accesul în turn. Pe latura răsăriteană a pridvorului se află ușa de intrare în biserică. Pronaosul și naosul constituie două spații egale, cel dinspre vest fiind destinat femeilor
