Бене (Vene), реформатська церква

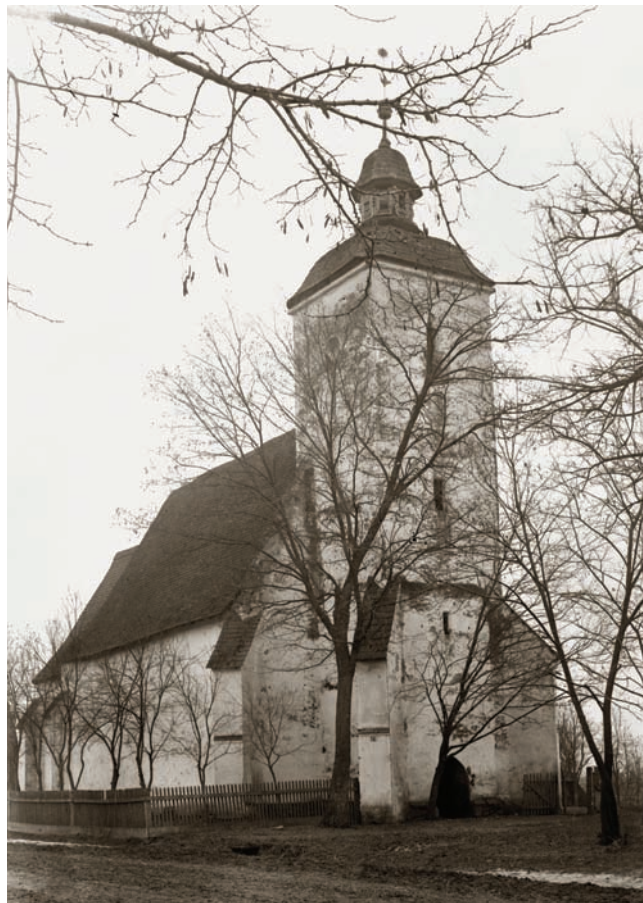
1. Церква з північно-західної сторони (1906 р.)

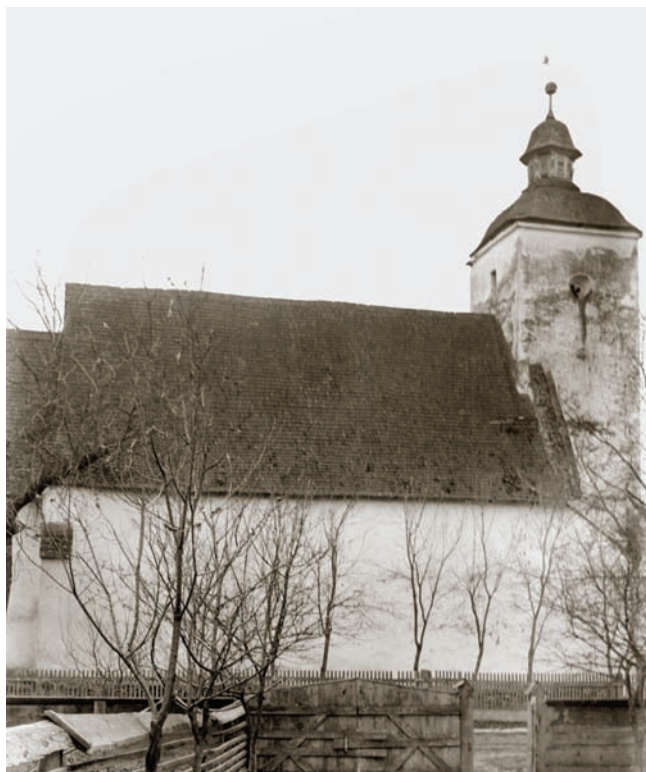
2. Неф та дзвіниця церкви з північної сторони (1906 р.)

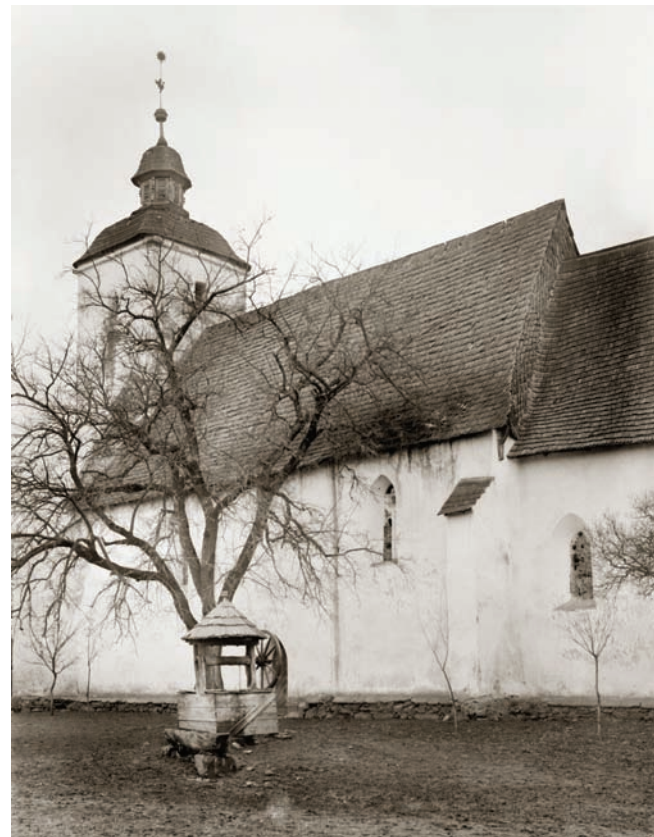
6. Церква з південно-східної сторони (1906 р.)

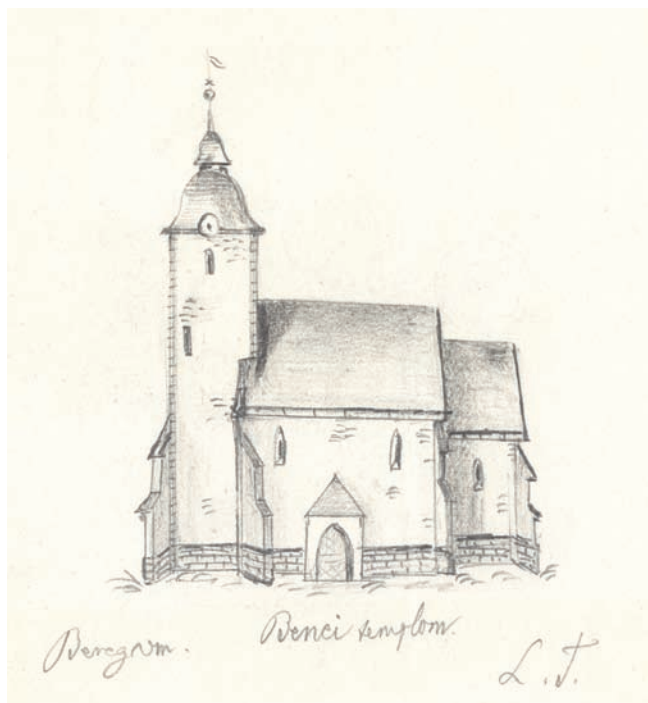
7. Креслення Тиводара Легоцького (1874 р.)

¹⁵ Ризаліт portalу з виступом до площини цоколю загалом був поширений за часів пізно-романського періоду, а також у сільській архітектурі першої половини XIV століття. Серед навколишніх поселень нам відомо кілька прикладів зі зламів XIII-XIV століть (Чарода, Вамошата, Мужієво і т.д.). У випадку Бене на ризаліт південного portalу, до речі, однозначно вказує і малюнок Тиводара Легоцького з 1875 року.

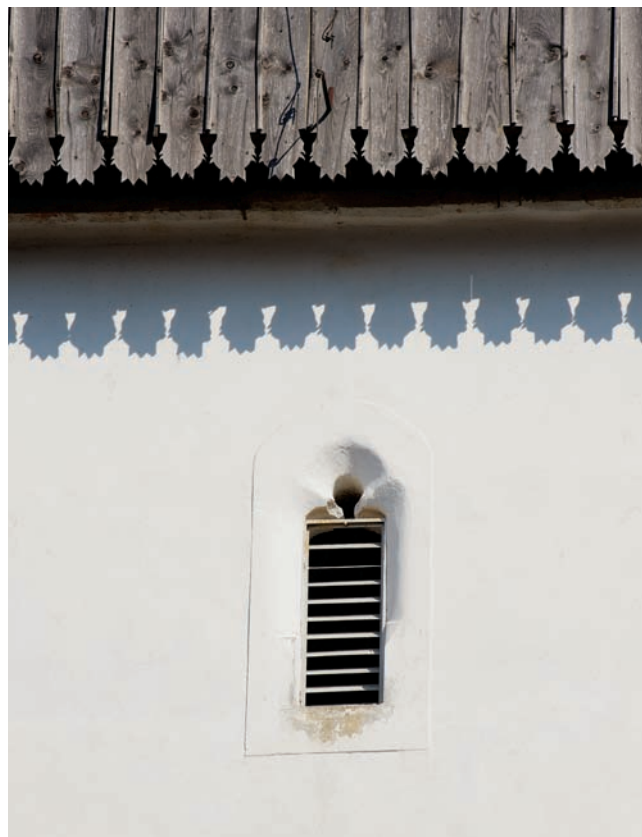
8. Вікно з півкруглим завершенням верхнього ярусу західної сторони дзвіниці

Два нижніх вікна західного боку дзвіниці, нижній проріз південного боку, а також вікно східного боку мають пряме закінчення, кам'яне обрамлення і переважно вузькі отвори різних розмірів. Водночас відносно вузькі західне і південне вікна найвищого ярусу трохи стріласті, у трикутнику арки з завершенням у формі півкола. І нарешті циркульне північне вікно складається з чотирьох півкіл і різьблене з одного брила. Маємо підозру, що ці три останні вікна – згідно з логікою і морфологією готичної архітектури – первинно планували розмістити не в корпусі дзвіниці. Особливо незвичним є місце циркульного вікна.

Однак можна сформулювати певні сумніви стосовно зведення дзвіниці на західному фасаді одночасно з усією будівлею, передусім через своєрідність трьох вікон з прорізами форми півкіла, а також певну відмінність цоколю дзвіниці,

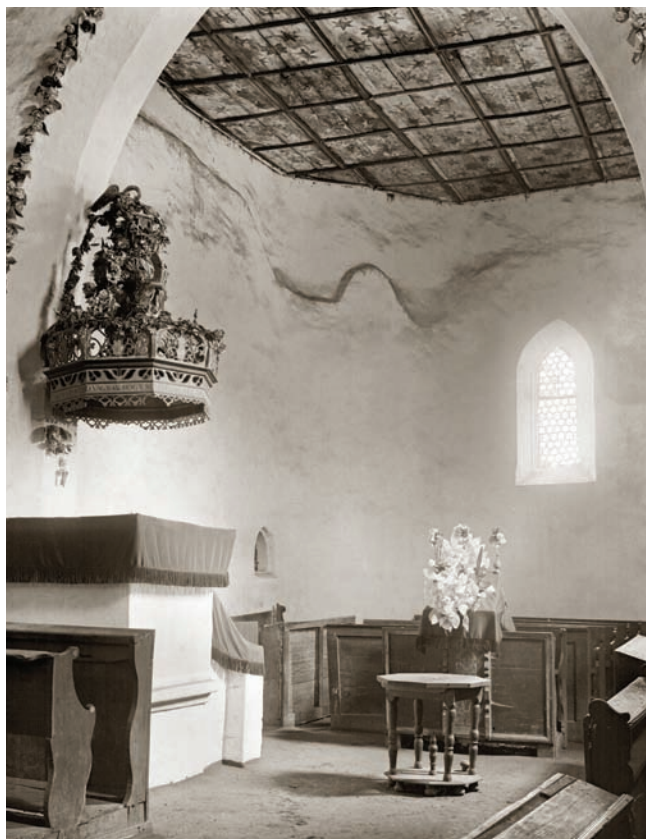
9. Апсида церкви (1906 р.)

Зовні церкву підпирають різні за розташуванням і функцією, частково східчасті контрфорси. У точках зламу стін апсиди встановлено діагональні опори, які утримували боковий тиск колишнього склепіння апсиди. Західні роги нави і дзвіниці підпирають також діагональні контрфорси, які відіграють роль в утриманні відносно тонких стін дзвіниці і західного фронтона. У системі координат церкви в продовження східної заключної стіни нави побудували два контрфорси, вони здатні передусім нейтралізувати боковий тиск триумфальної арки. На основі контрфорсів, зведених на рогах нави, Тиводар Легоцький зробив висновок про колишнє існування його склепіння. В цьому відношенні слід урахувати

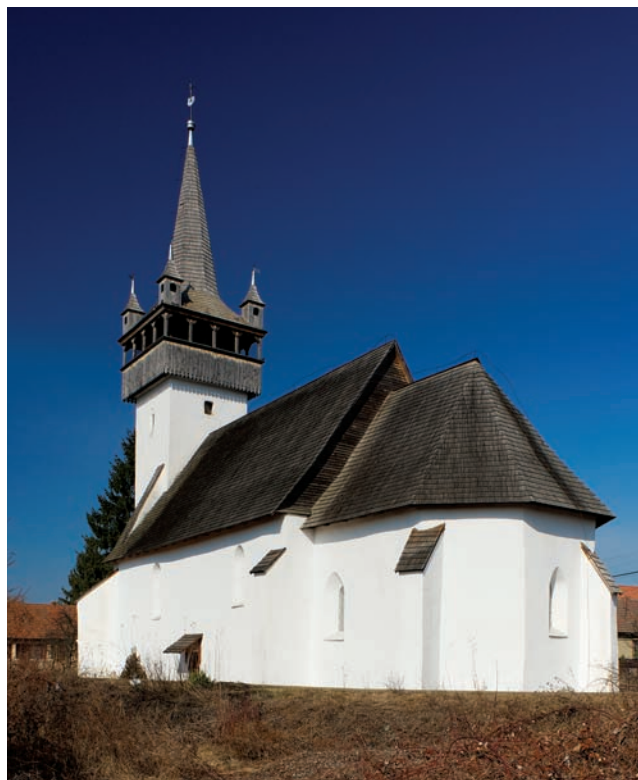
10. Церква з південно-східної сторони після відновлення

В рамках ремонту замінили також на нову і покрівлю церкви та дзвіниці. У випадку церкви відбулася реконструкція даху середньовічного характеру, який ще стояв на місці і був задокументований у 1906 році. Це було необхідно, тому що у 1940 році дах згорів, і тоді його тимчасово замінили на досить плоску бляшану покрівлю. Цей дах на наші дні вже надзвичайно застарів, як в інженерному, так і в моральному плані. Заміна бляшаного шпилью дзвіниці з XIX століття також була обумовлена жалісним технічним станом. Керуючий реставрацією архітектор³⁰ прийняв рішення про відтворення колишньої архітектурної форми, підтвердженої і доступними на місці даними, тобто зведення шпилья з чотирма фіалами, галереєю і

балюстрадою. Цьому рішенню передували узгодження на місці. Така форма шпилью безперечно набагато більше гармонізує з рисами визначального для всієї будівлі готичного стилю. Сподіваємось, що вона також спонукатиме наступні покоління на виявлення і представлення згадуваних вище середньовічних цінностей інтер'єру будівлі. На підтримці відновлення цих деталей вже у 1906 році наполягав заступник головного архітектора Національного комітету охорони пам'яток старовини і культури Отто Стегло, однак тоді даремно.
