Szilárd Papp

Biserica reformată din Szamosújlak

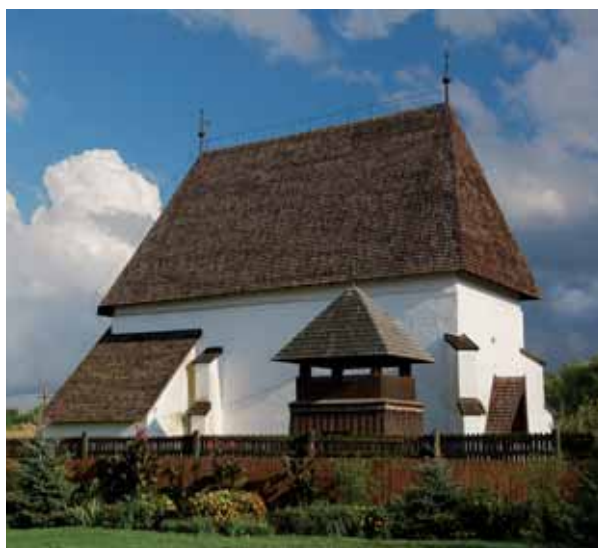
1. Vederea bisericii dinspre nord-vest

Actuala biserică reformată – o construcție de dimensiuni modeste, se pare că moștenește elemente medievale³. La est de nava dreptunghiulară are un cor medieval, de aceeași lățime, și închiderea în cinci laturi dintr-un octogon. Atașată de partea nordică a fostului cor se află sacristia, cu un plan pătrat, a cărei elevație actuală este parțial rezultatul unei restaurări din prima parte a anilor '90. Mărirea ei, existența bolții cilindrice și a ușii care ducea spre cor au fost clarificate prin cercetări arheologice și de parament⁴. Pe fațada bisericii avem contraforturi cu o retragere, așezate oblic (la colțuri) sau

perpendicular (în locul de întâlnire dintre navă și sanctuar, cât și la mijlocul zidului sudic al sanctuarului)⁵. Contraforturile sunt simple, și doar pe o porțiune mică a fost reconstituită partea superioară⁶. Biserica a fost ridicată din cărămidă, din piatră fiind doar ancadramentul de la intrarea sacristiei.

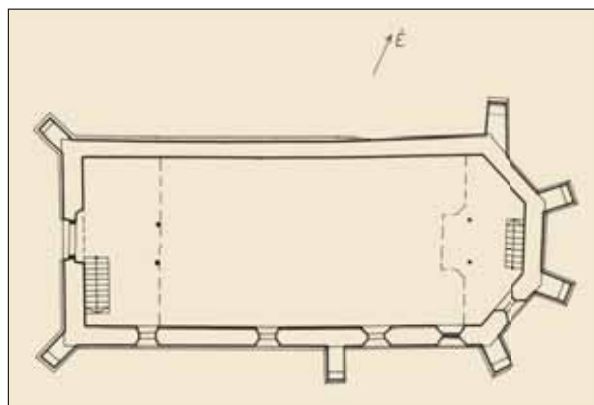
2. Planul bisericii

fundația lui fiind identificate la ultima restaurare¹¹. În zidul nordic al sanctuarului, poziționat central, mai există vechea intrare a sacristiei, cu ancadramentul de piatră având muchiiile teșite și un linteal pe console. Pe partea nord-estică se păstrează o mică nișă, având închidere în două ape, iar sub fereastra estică a zidului sudic a fost descoperită și o nișă de ședere. Tencuiala din sanctuar poartă urmele de la arce frânte înzidite, ceea ce ne arată foarte clar că aici a existat o boltă cu ogive.

Detaliile arhitecturale găsite în timpul cercetărilor ne arată că spațiul răsăritean al bisericii și-a căpătat forma actuală prin transformarea unui sanctuar mai vechi. La 1,5 metri est de stâlpii arcului de triumf menționat mai sus au fost descoperite fundațiile altor doi stâlpi aparținând unui arc de triumf mai vechi, iar pe latura sudică au apărut bazele unui contrafort; de asemenea, între cele două ferestre al zidului sudic al sanctuarului a fost găsită partea superioară a unei ferestre cu arcul frânt și se vorbește despre urmele unei bolți mai vechi, semicilindrice, care ar fi avut penetrații(?). Aceste date ne arată că primul sanctuar a fost mai scurt decât cel păstrat astăzi și a fost boltit. Zidurile lui laterale au fost menținute, însă arcul de triumf a fost schimbat cu unul nou, susținut din exterior cu două contraforturi noi. A fost puțin lărgit și spre vest, iar în loc de o fereastră s-au realizat două, între care s-a așezat și un contrafort. Ultimul a devenit necesar

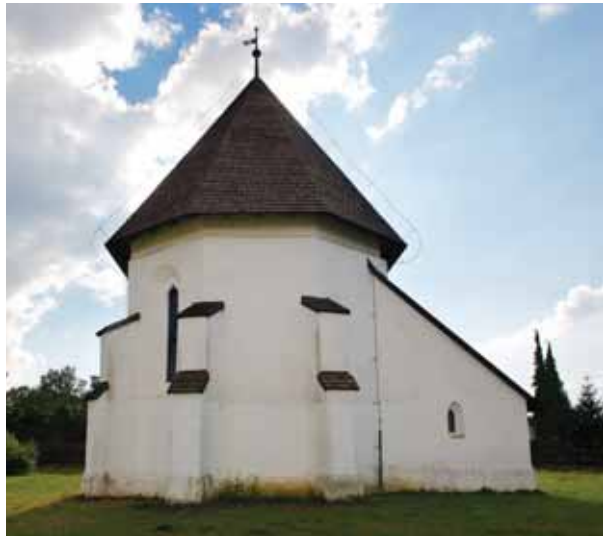
3. Biserica dinspre est

din cauza bolții noi, cu două travee. Probabil tot din aceeași cauză au fost suprînălțate și zidurile¹².

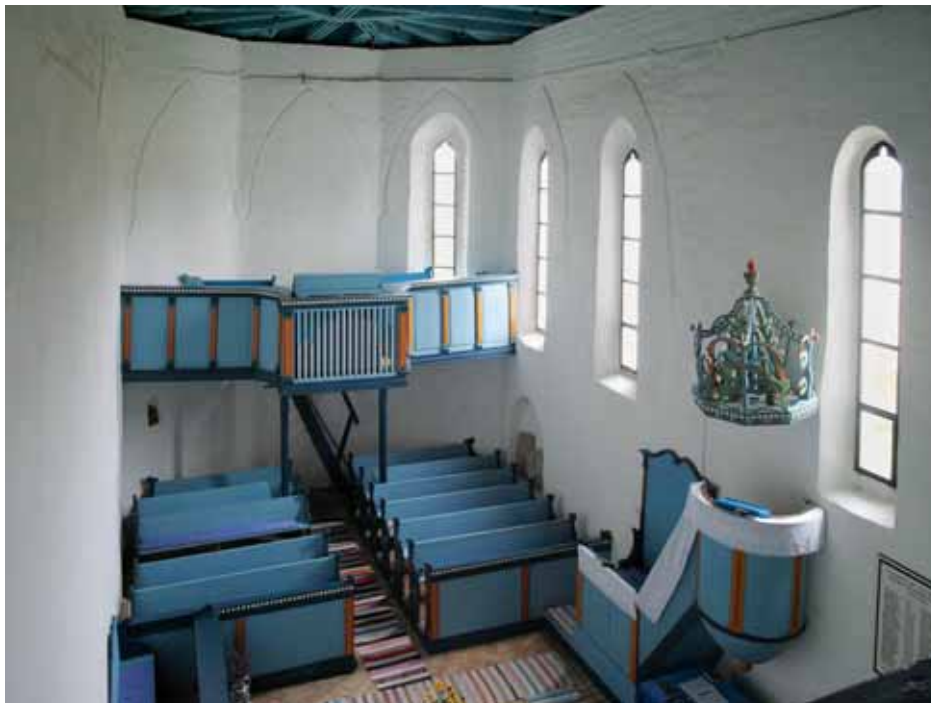
4. Interiorul bisericii dinspre vest

În interiorul navei, în afara deschiderilor pomenite mai sus, nu mai avem elemente medievale. Arcul de triumf a fost dărâmat în epoca modernă, urmele de la
