Szakács Béla Zsolt

Csengersima, református templom

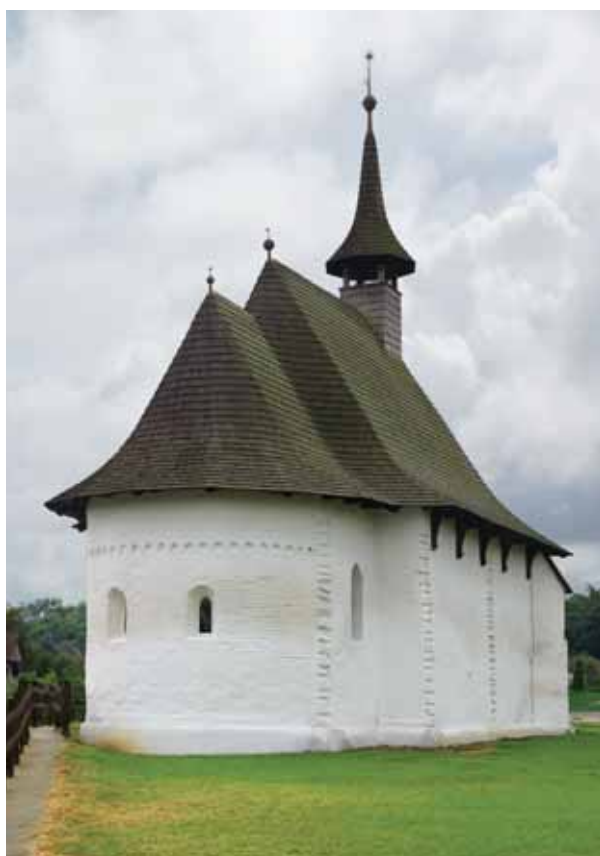
1. Nézet északkeletről

szült. A szentélyt két, a restaurálás során kibontott ablak világítja meg, melyek a félköríves fal északkeleti és délkeleti részére esnek; a keleti tengelyben nem létesítettek nyílást. Az ablakok zömök arányúak, rézsús kialakításúak, lezárásuk lekerekített csúcsív.

Az apszishoz csatlakozó, valamivel szélesebb szentélynégyyszög lábazata és párkánya a déli oldalon a szentélyéhez hasonló kialakítású. A szentélynél mintegy 40 cm-rel magasabban elhelyezett párkány fölötti falazatot itt is két fázisban magasították. Északon a lábazat folytatódik, de elmarad a párkány, és a helyreállítás óta egy elbontott északi sekrestye csorbázata látszik. Ugyanitt érzékelhető a sekrestye befalazott ajtaja is. Fölötte újabb, rézsús nélküli, csúcsíves ablak. A déli falon a restaurálás előtt hasonló formájú, a téglafalba tört ablak volt látható, melynek kávján az első vakolat homokos, barna színű volt. Az újabb kialakítású ablakká mellett azonban előkerült egy korábbi, a falazattal egyidős, rézsús, feltehetőleg félköríves ablak maradványa is, melyet rekonstruáltak; ezek szerint ennek a befalazott ablaknak a helyén nyitották a csúcsíveset. Az apszis eredetileg boltozva volt, ennek ívindítása ismert. Belső falában három fülke található: az északi oldalon a nyugati, magasabban elhelyezett, hegyesszögben záródó az építéssel egykorú, míg az ettől jobbra található, hasonló formájú, de alacsonyabban elhelyezett fülke utólag lett kialakítva. Ez utóbbinak megfelelő, de a fallal egykorú a déli falban található fülke is. A szentélynégyyszög déli falában kétülékes ülőfülkét bontottak ki, melynek téglából rakott osztopillére háromlépcsős lábazattal és hasonló fejezettel rendelkezik; a fülkék lezárása háromszögű. Ez az ülőfülke azonban nem az épület eredeti falazatában helyezkedik el, hanem egy, a déli falat megvastagító köpenyezésben. Ehhez a réteghez tartozott a szentélyt a hajótól elválasztó egykori diadálív is, mely mára megsemmisült, de csorbázatát a restaurálásakor láthatóvá tették.

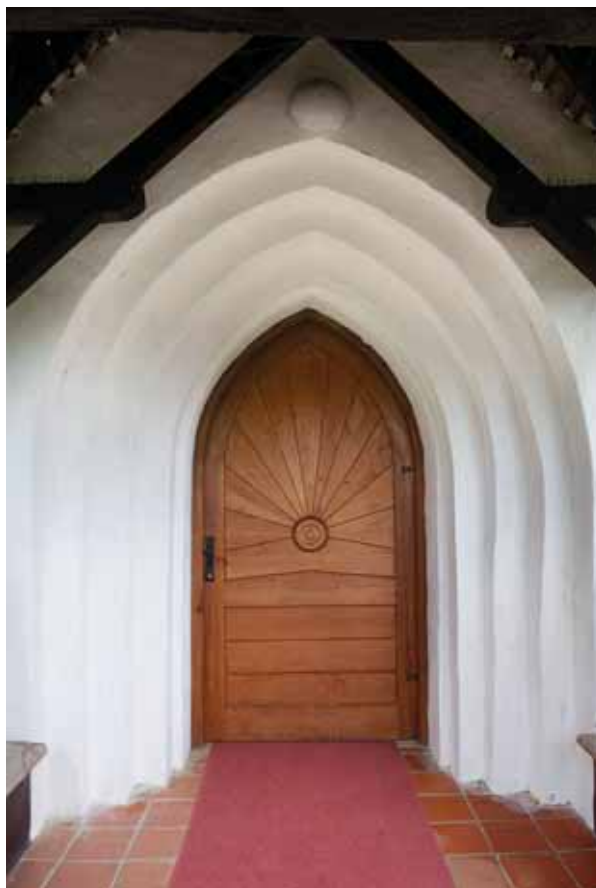
2. A rekonstruált nyugati kapu

gasan elhelyezve. A fal közepén és keleti felén egy-egy nagyméretű, szegmensíves ablak található. Ezek merőleges kávján két meszelés nyoma maradt meg, melyek közül a második megegyezett a szentélynégyyszög déli ablakának kávján fellelt barna meszeléssel. A templom nyugati homlokzatán nyílik egyetlen kapuja. Itt a restaurálás előtt egy szegmensíves kapu nyílt. Ez egy széles, a homlokzat középső harmadát kitevő kapuépítménybe mélyed, melyet eredetileg háromlépcsős bélietes kapu számára létesítettek. Ennek nem volt fejezete, sem lábazata. A feltáráskor az ívindítás 30–35 cm-es darabja is előkerült. A jelenlegi, csúcsíves záródással rekonstruált kapu lényegében megfelel az átalakítás előtt, 1864-ben Schulcz Ferenc által felvett rajzon látható állapotnak.¹⁴ Ezen a kapuépítmény háromszögű oromzatos lezárása is látszik, amelyet különben takar a portikusz.

- ¹⁴ KÖH Tervtár, ltsz.: 30414. A rajzon az ívek csúcsíves záródása nem egyértelmű, de az ívek meredek vezetése erre utal. Henszlmann kifejezetten csúcsíves kapuról ír (HENSZLMANN 1864. 152.). A jelenlegi rekonstrukció, ahogy Schulcz rajza is, a bélletet háromlépcsősnek mutatja, míg az egykorú alaprajzon ez négylépcsős (uo., 134.). Szókratész Péter rekonstrukciós rajza inkább az utóbbi változatnak felel meg, ld.: CABELLO 2001. 405.
¹⁵ A hajó délkeleti és az északi fal középső támpillére még szerepel Henszlmann 1864-ben közölt alaprajzán (HENSZLMANN 1864. 134.), ezek tehát ezután tűntek el; ellenben az északi támpillér már ezen sincs rajta, ami vagy a rajzoló mulasztása, vagy ennek elbontása már 1864 előtt megtörtént.
¹⁶ A rekonstrukciós rajzon két déli ablak szerepel, Cabello szövege két-három ablakról tesz említést, ld.: CABELLO 2001. 403., 15. kép.
¹⁷ CABELLO 2001. 404–405.
¹⁸ Időközben a székelyi templomról Juan Cabello és Németh Péter 2007-es kutatása megállapította, hogy a szentély a XVIII. századból származik. SIMON 2010. 293., 4. ábra.

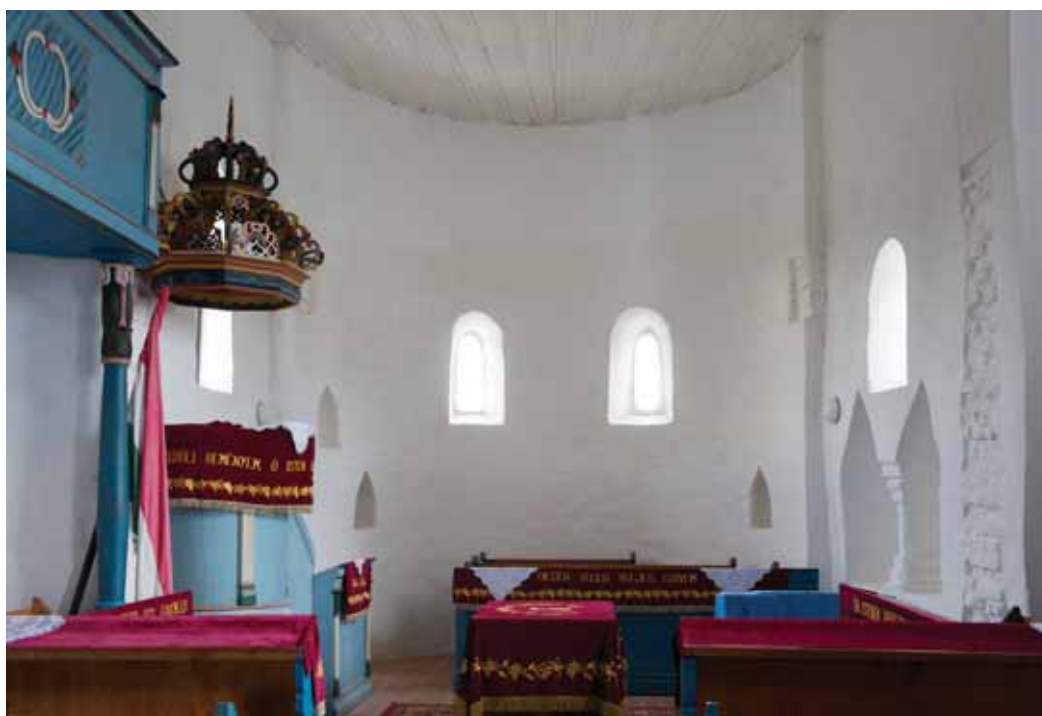
3. A szentély nézete

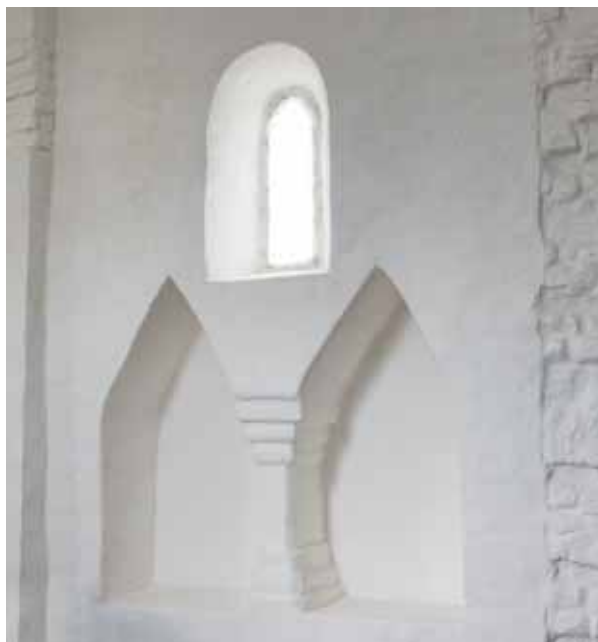
4. Ülőfülke a szentély déli falában

sarokban, a falra merőlegesen alkalmaztak, amely a sekrestyével együtt a (mára elpusztult) diadalív megtámasztására szolgált; úgy tűnik, az apsziskupola kivételével a templom soha nem volt boltozva. Ezek a részletek az Árpád-kori hagyományok továbbéléséről, ugyanakkor az ülőfülke révén újabb igényekről tanúskodnak, mely a bővítés korát a XIV. századra, de annak inkább első felére, második negyedére, esetleg közepére valószínűsítik. A falu birtoklástörténetében 1336-ban és 1351-ben bekövetkező változások hatással lehetnek a helyi viszonyok közt igényesnek mondható átépítésre, ha nem is feltétlenül az új tulajdonosok beavatkozása révén, hanem inkább a régiek azon törekvésével összhangban, hogy ősi birtokukhoz való jogukat még szemléletesebbé tegyék.

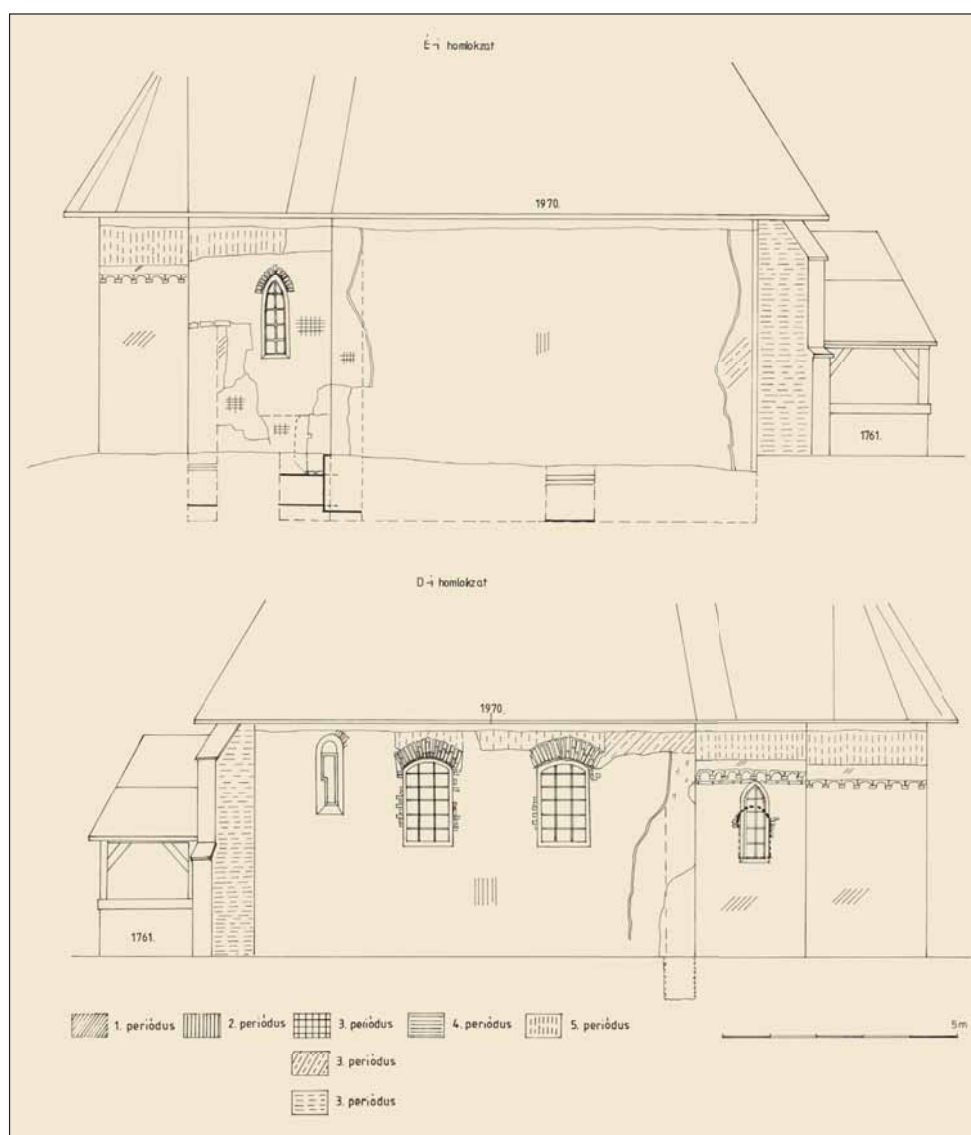
5. Az északi és déli homlokzat az építési periódusokkal

A feltárások és a falkutatás során nyert megfigyelések alapján a templom építéstörténetét Juan Cabello meggyőzően rekonstruálta. A középkort követő fázisokhoz tartozik a nyugati kapu átalakítása, a déli oldal két nagyobb ablaka, az apszis boltozatának és a diadálívnek az

elbontása, a szentély és a szentélynégyyszög felmagasítása, a déli és északi támpillérek lebontása,¹⁵ az apszis ablakainak és fülkéinek a befalazása. Mindez az 1893 utáni be-

avatkozáshoz köthető. A szentélynégyyszög déli ablaka szintén újkori, de ennek első meszelése a déli hajóablakok második meszelésrétegével egyezik, tehát az 1890-es évek munkálatai során az ennek helyén álló ablakot előbb befalazták, majd valamivel később, mikor a szószéket az északi oldalról áthelyezték a délire, helyén új, keskenyebb, de magasabb ablakot nyitottak. Még a XIX. század előtt, vélhetőleg az 1729–1734-es helyreállításkor falazták újra az északkeleti hajósarkot, és létesítették a nyugati és északi támpilléreket; az északkeleti nyilván a lebontott sekrestyefal támasztóerejét volt hivatva pótolni. A szentélynégyyszög ehhez kapcsolódó északi falát is jórészt újrarakták, benne csúcsíves lezárású ablakkal.

Ha ezektől az utólagos átalakításoktól eltekintünk, a középkori templom két állapotát rekonstruálhatjuk. Az elsőhöz tartozik a félköríves, boltozott apszis, melyhez eredetileg a mai szentélynégyyszög járult hajóként. Ennek oldalfalai azonban a maiaknál mintegy kétszeres hosszabbak voltak, nyugati zárófalának alapozását a mai hajóban találta meg Juan Cabello. Ennek alapján az egykori kis méretű templom hajója 4,25 m hosszú és 4,5–5,1 m széles volt; az eredeti falmagasság 5,5 m lehetett. A szentélyt és a hajót idomtégglábol készült félköríves párkány zárta le, az apszis falán két, a hajó déli oldalán egy ablak maradt meg, mely utóbbit talán egy második is kiegészítette.¹⁶ A bejárat vélhetőleg a nyugati falon volt, de ez

Az épület jelentős bővítése azzal járt, hogy a régi hajó egy részét megőrizték szentélynégyyszögnek, és ehhez csatoltak egy nagyméretű hajót, valamint a szentélynégyyszög északi oldalához egy sekrestyét. Az új építkezés sem nélkülözte a díszítőelemeket. A déli hajófal ablakainak formája sajnos nem ismert; az egyetlen, de a karzat miatt magasabbra helyezett és speciális kialakítású ablak félköríves és rézsús, de a szentélyablakoknál keskenyebb, régiebb. Az apszisban létesített új szentélyfülke formája a korábbiakat követi. A legrosszabb elem a szentélynégyyszög déli köpenyezett falában elhelyezett ülőfülke.²⁰ Ez a téglalapítmény eszközeivel a faragott kő ülőfülkéket imitálja. Egy további fontos, ma már csak részlegesen vizsgálható részlet a nyugati kapu. A csúcsíves, fejezet nélküli, lépcsős bélletű, háromszögű kapuépítménybe illeszkedő kapu határozottan késő Árpád-kori jellegű, mely összevethető a gacsályi és a székelyi templom nyugati kapujával.²¹ A templomon támpillért csak a délkeleti
