Tákos, református templom

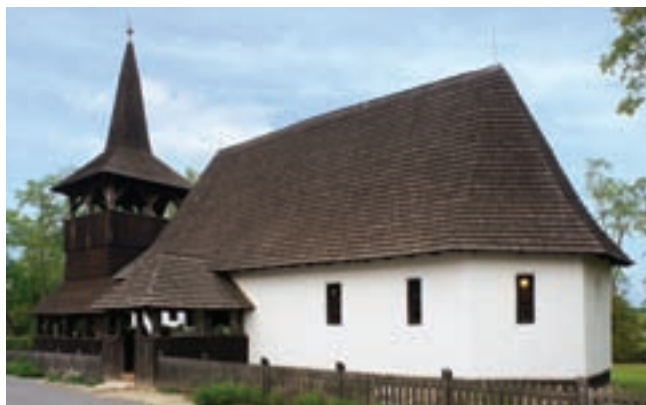
1. A templom délkeletről

1784-ben nyugat felé bővítették a templomot. A bejárat előtti előcsarnok is ekkor épülhetett (1. kép). Erről tudósít a templomban található festett deszkamennyezet egyik táblája, amelynek felirata: *AZ TÁKOSY NEMES REFORMÁTA SZENT EKLÉSIA: ÉPÍTETTE Eggyenlő AKARATBUL EZ KÖZÖNSÉGES EKLÉSIA PÉNZÉBÜL ISTEN Segedelme Által – AO. 1784*.⁹ A bővítéssel a torony és a templom egészen közel került egymáshoz. A fiatalok vagy legények karzata a templom nyugati végében lett kialakítva, és feltehetően az 1784. évi bővítéssel egy időben vagy az után készült. A karzat festett mellvédjének és deszkamennyezetének jellege, ornamentikája és kvalitása egyaránt eltér az eredeti templomtérben lévő kazettákétól és berendezési tárgyakétól. Az 1782–1785 között készült katonai leírás szerint: *Habár a templom kőből épült, de nagyon kicsi, és jelentéktelen*.¹⁰ Az 1808/1809. évi egyházlátogatási jegyzőkönyv leírása szerint: *A Templom vagyon fából: melynek napnyugoti része igen régen építetett, és ideje nem bizonyos. Napkeleti része ki toldván ugyan fából renováltatott 1766dik eszetndőben*.¹¹

A teremtemplom jellegű épület keleti vége a nyolcszög három oldalával záródik. Déli és keleti homlokzatán öt kisméretű, egyenes záródású ablak van. A bejárat előtt fából készült, nyitott előcsarnok áll. A belső tér 5 × 15 m. Belmagassága alacsony, mennyezete szinte kézzel éríthető. A belső falak fehérre vannak meszelve, csak a tetőszerkezet ferde támaszai látszanak a mennyezet alatt.

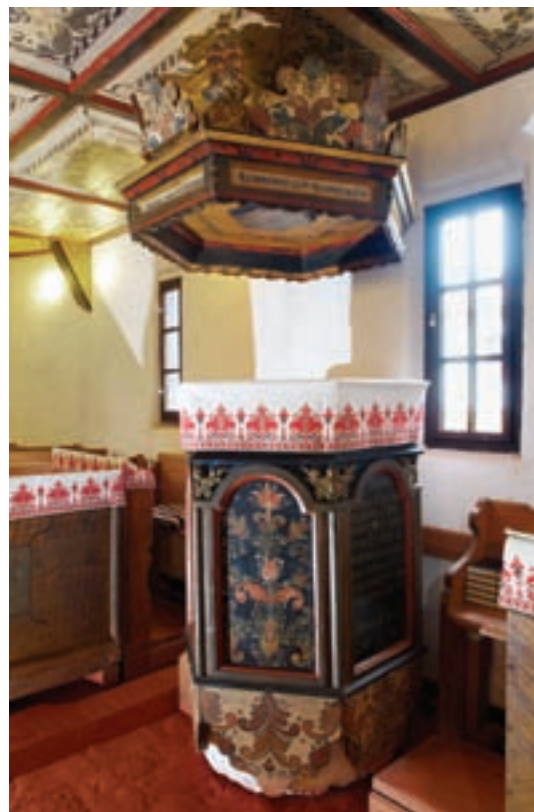
2. A szószék és a szószékkorona

A hatszögletű szószék szintén Asztalos Lándor Ferenc munkája, amelynek négy, szívből vagy virágkelyhekből kinőtt, háromfelé ágazó virágmotívumokat ábrázoló, festett lapja van (2. kép). A szószékkoronán bibliai idézet olvasható. Ezt valószínűleg más mester készítette.
